## (2) 劣化度調査

### 【1】調査概要

劣化度調査 対象施設

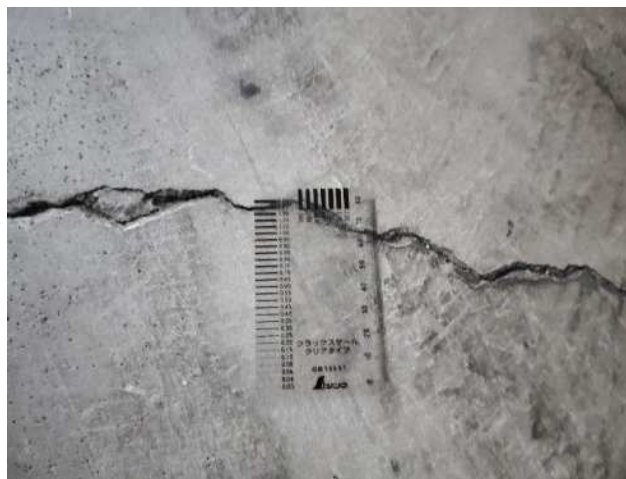
調査の様子(千川駅南自転車駐車場 床面の劣化)
