東池袋中央公園

7月24日測定

(東池袋3-1-6)

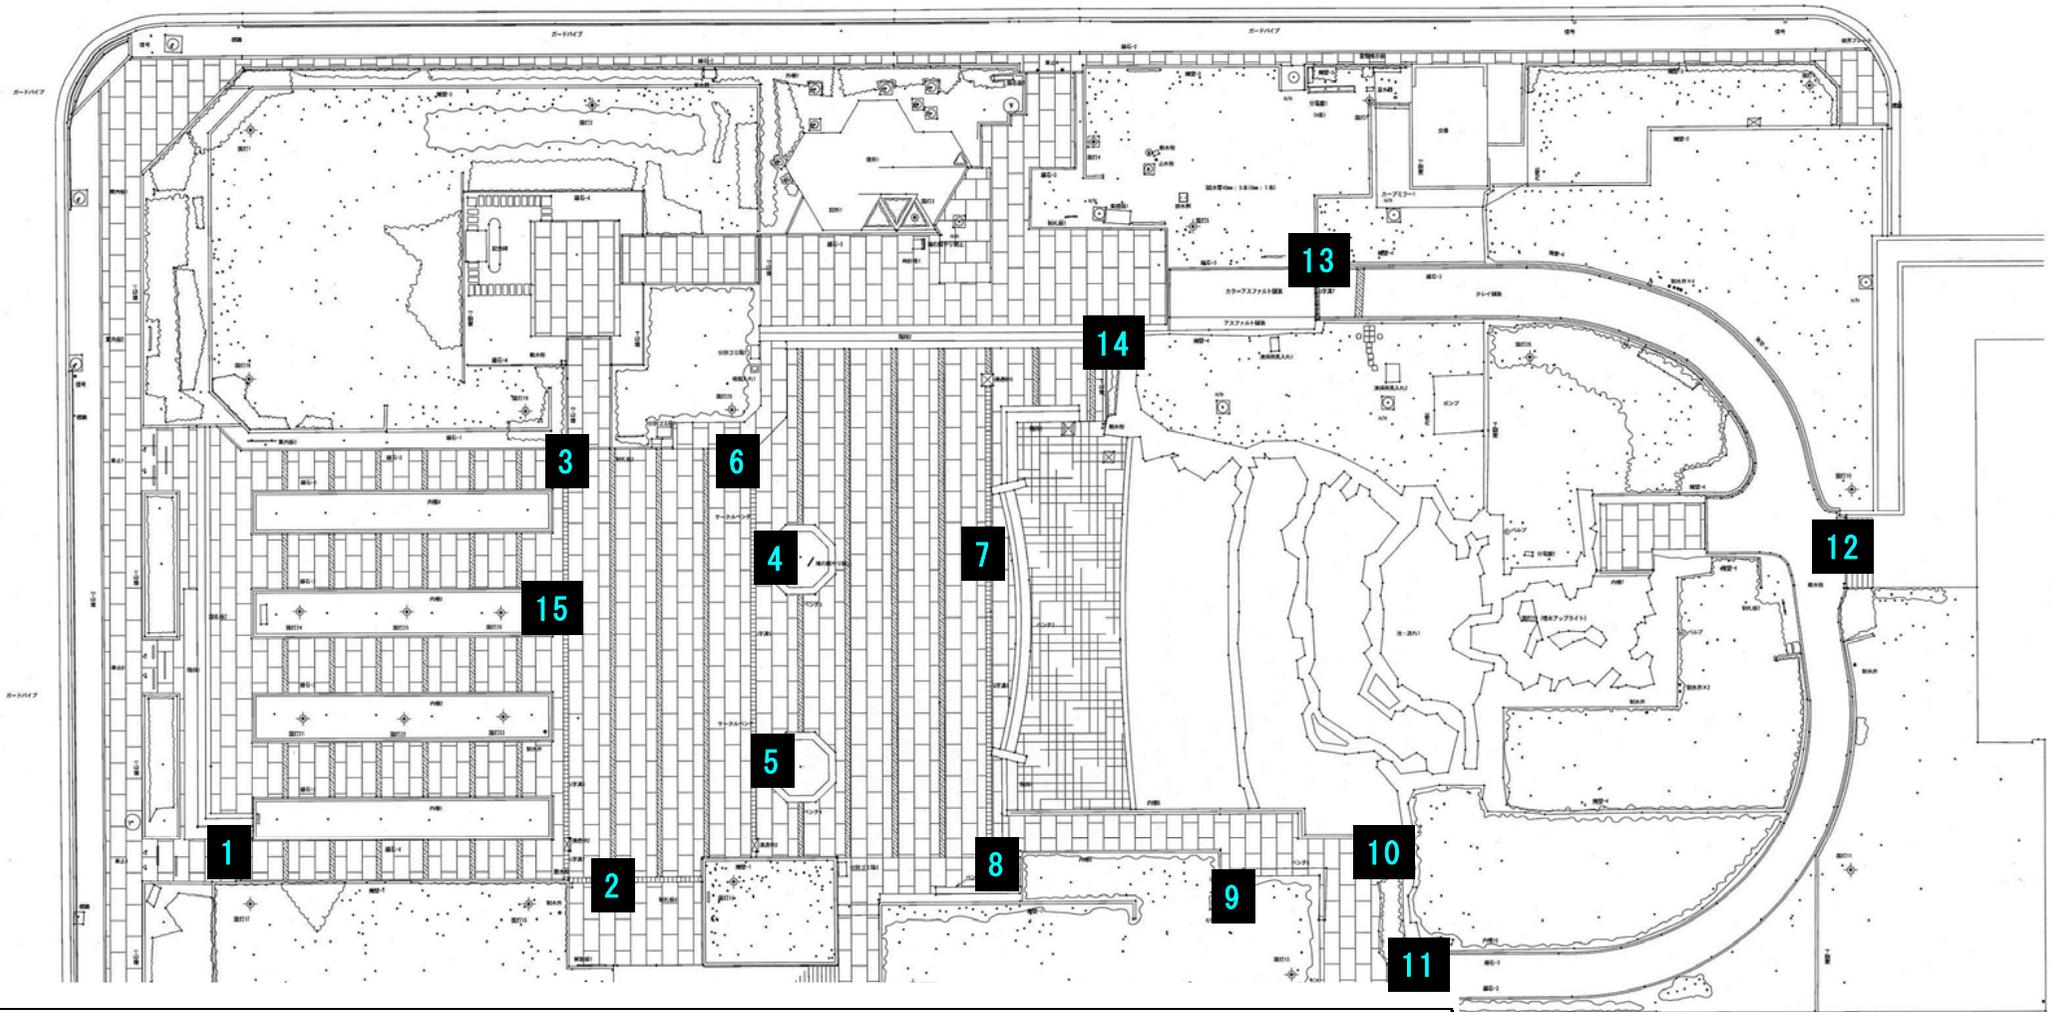
東池袋中央公園

測定地点		結果(μSv/h)		測定地点		結果(μSv/h)		測定地点		結果(μSv/h)	
No	地点概要	5cm	1m	No	地点概要	5cm	1m	No	地点概要	5cm	1m
1	側溝	0.10	0.08	6	側溝	0.13	0.09	11	通路泥留り	0.13	0.10
2	側溝	0.10	0.09	7	側溝	0.17	0.11	12	階段下	0.13	0.09
3	側溝	0.10	0.09	8	ベンチ前	0.08	0.08	13	雨水ます	0.17	0.10
4	樹木根元	0.14	0.08	9	ベンチ裏	0.11	0.07	14	通路脇	0.17	0.10
5	樹木根元	0.14	0.09	10	通路脇	0.12	0.10	15	樹木根元	0.15	0.09
