# 南池ふくろうひろば

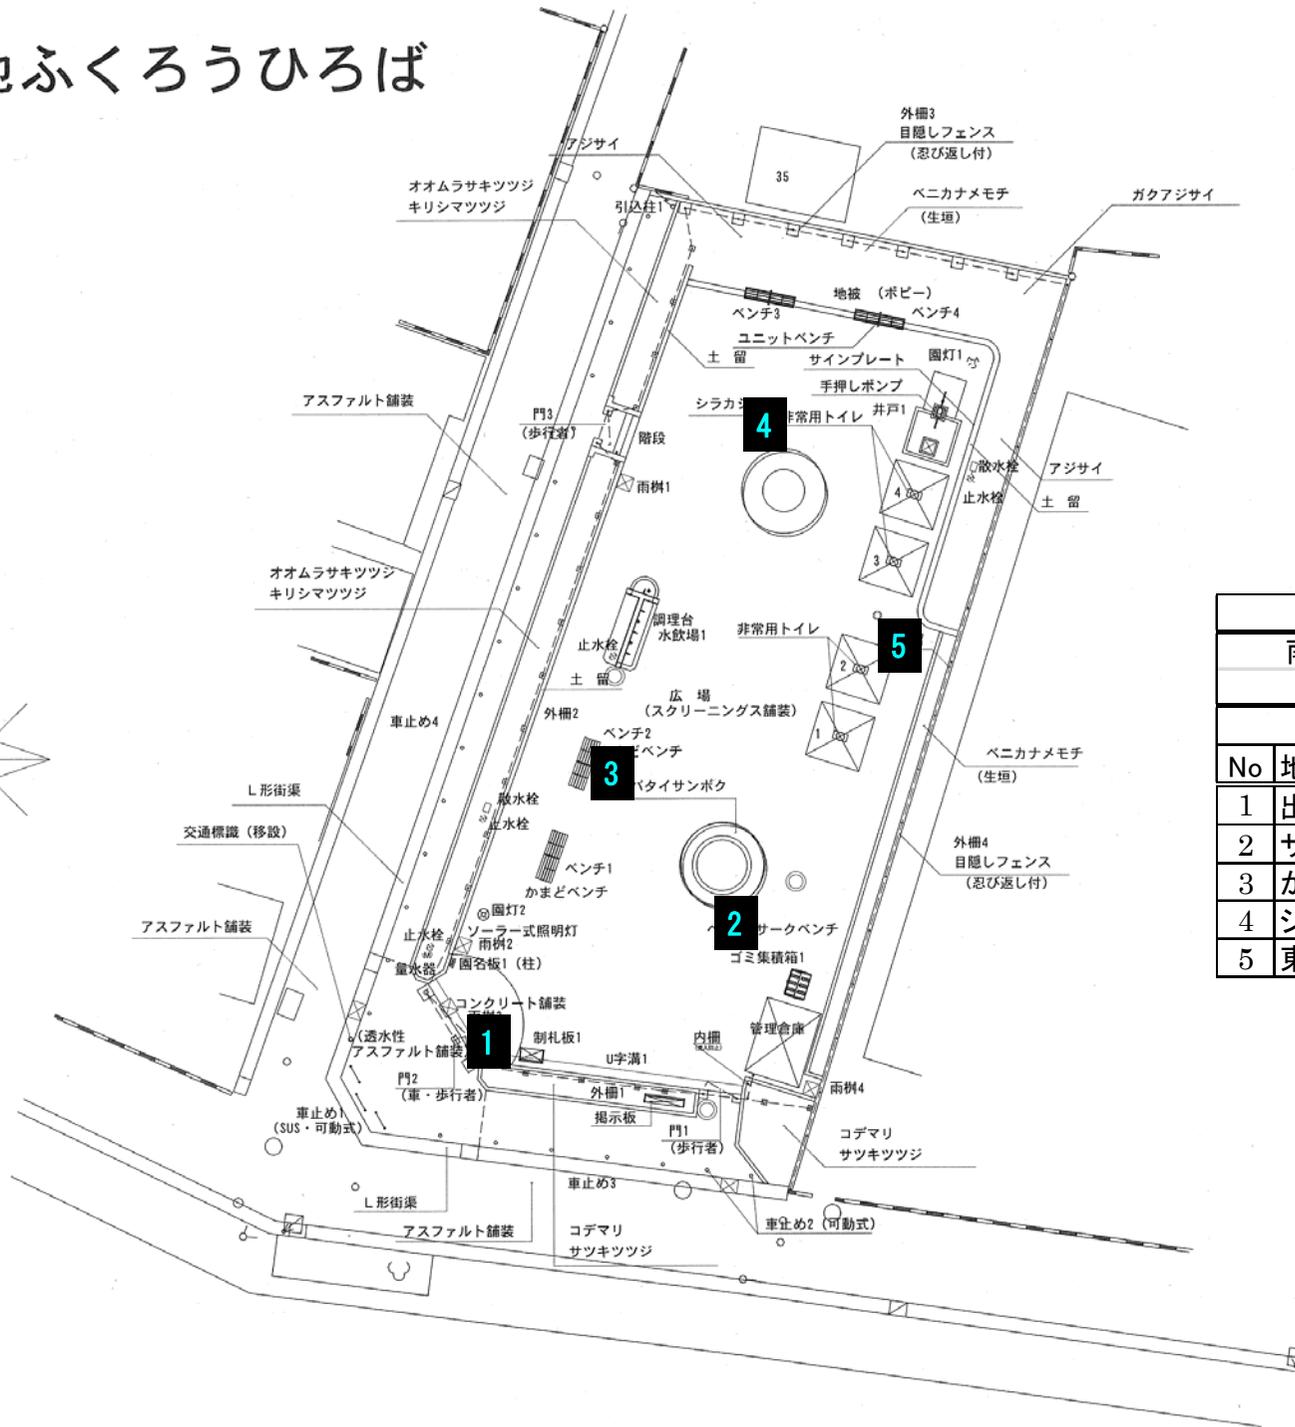
5月23日測定			
南池ふくろうひろば児童遊園			
(南池袋3-17-2)			
測定地点		結果 (μSv/h)	
No	地点概要	5cm	1m
1	出入口側溝	0.08	0.08
2	サークルベンチ前	0.07	0.07
3	かまどベンチ前	0.09	0.07
4	シラカシ根元	0.09	0.07
5	東生垣脇	0.10	0.07
