南長崎はらっぱ公園

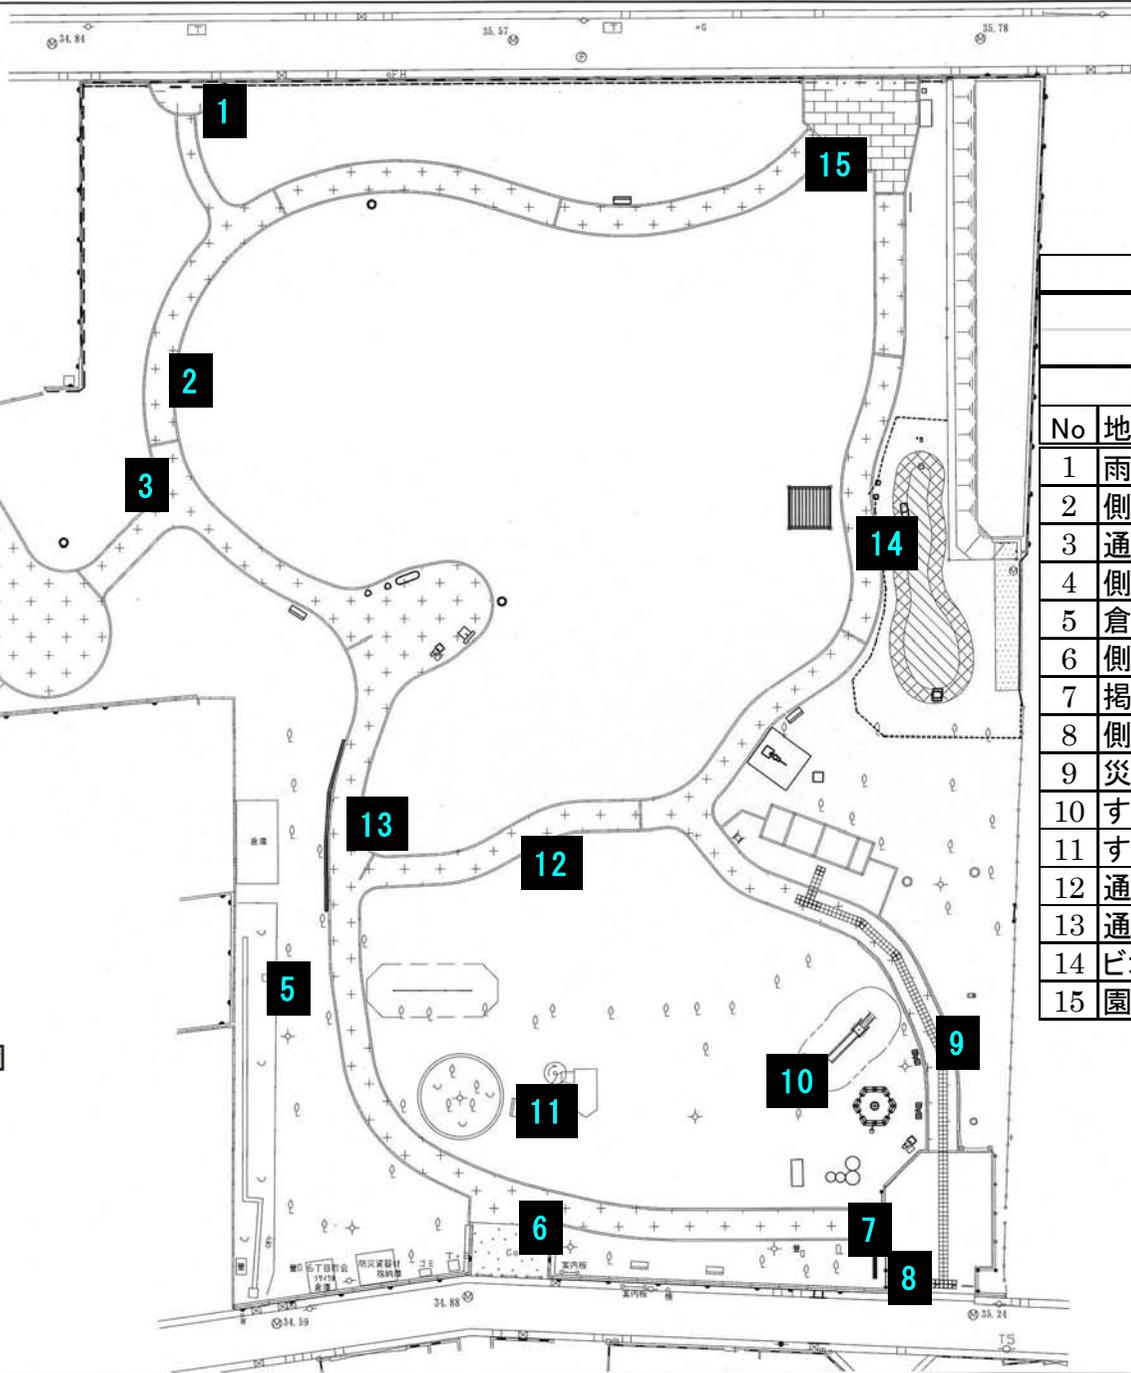
4月18日測定			
南長崎はらっぱ公園			
(南長崎6-1-2)			
測定地点		結果 (μSv/h)	
No	地点概要	5cm	1m
1	雨水ます	0.08	0.07
2	側溝	0.08	0.08
3	通路際芝生部分	0.19	0.11
4	側溝	0.09	0.09
5	倉庫横くぼみ	0.10	0.08
6	側溝	0.09	0.09
7	掲示板横	0.14	0.09
8	側溝	0.12	0.09
9	災害時トイレ横	0.14	0.09
10	すべり台降り口	0.06	0.07
11	すべり台降り口	0.08	0.07
12	通路際芝生部分	0.19	0.11
13	通路際土部分	0.17	0.09
14	ビオトープ横	0.21	0.09
15	園灯下	0.14	0.08
