土壤汚染情報公開台帳

土壌汚染状況調査（表層・詳細調査）に関する資料

北大塚PJ 土壤汚染状況調査（表層調査）

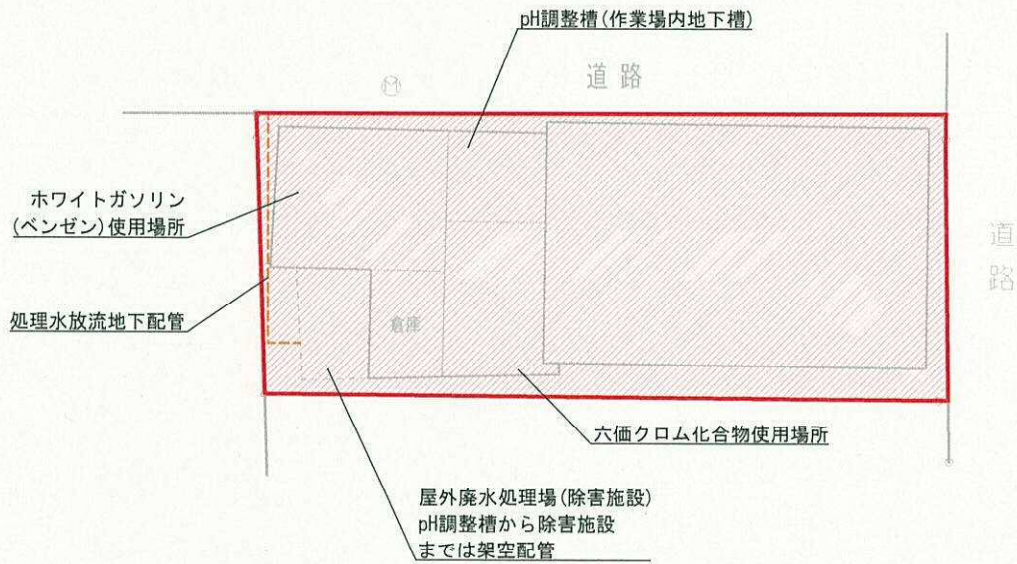
物件番号	場所	図面名	縮尺
47-090	豊島区北大塚2丁目	図2-2.1 土壤汚染のおそれの 区分の分類図(表層)	A4 : 1/200

- 調査対象地
(有限会社山一製作所(栗原製作所)敷地範囲)
- 汚染土壌が存在するおそれ
比較的多いと認められる土地(全部対象区分地)
- 配管

対象地の土壌汚染のおそれの区分の分類図を図 2-2.1、図 2-2.2 に示す。

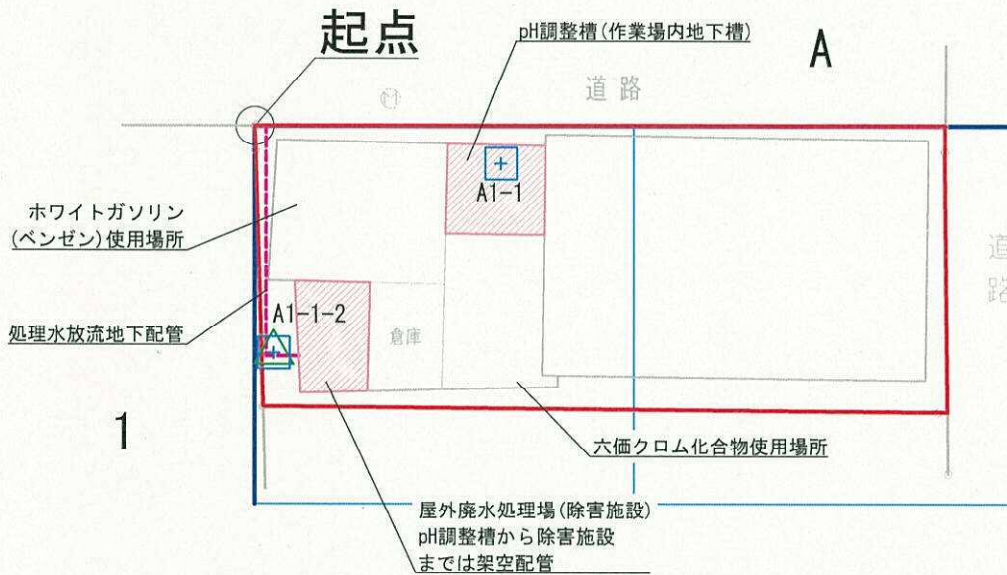
場所	図面名	縮尺
豊島区北大塚2丁目	図2-3.3 試料採取地点図 (埋設下土壌)	A4 : 1/200

- 調査対象地
(有限会社山一製作所(栗原製作所)敷地範囲)
- 汚染土壌が存在するおそれ
比較的多いと認められる土地(全部対象区分地)
- 汚染土壌が存在するおそれ
ないと認められる土地
- 汚染土壌が存在するおそれ
比較的多いと認められる配管
- ピット下土壌採取地点(2地点)
- 配管下地点(1地点)

試料採取地点は、図 2-3.2～図 2-3.3 に示す 4 地点とした。

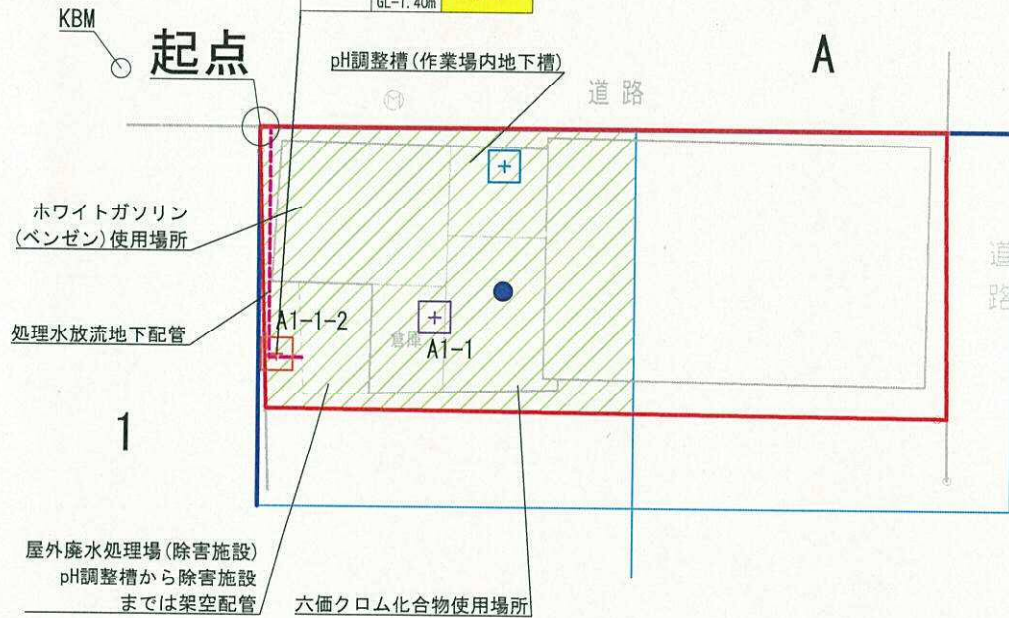
物件番号	場所	図面名	縮尺
47-090	豊島区北大塚2丁目	図6-1.1 試料採取地点図(詳細調査)	A4 : 1/200

試料採取地点図（詳細調査）を図 6-1.1 に示す。試料採取地点は、土壌汚染状況調査（表層調査）で六価クロム（土壌溶出量）の基準不適合が確認された A1-1-2 地点で土壌溶出量調査、地下水調査を行い、さらに A1-1 区画内の基準不適合範囲の絞り込みを行うことを目的として A1-1 地点で土壌溶出量調査を実施した。

調査区画	調査深度	土壌溶出量 (mg/L)
		六価クロム
A1-1-2	配管下 GL-0.70m	0.71
	ピット下 GL-1.40m	0.60

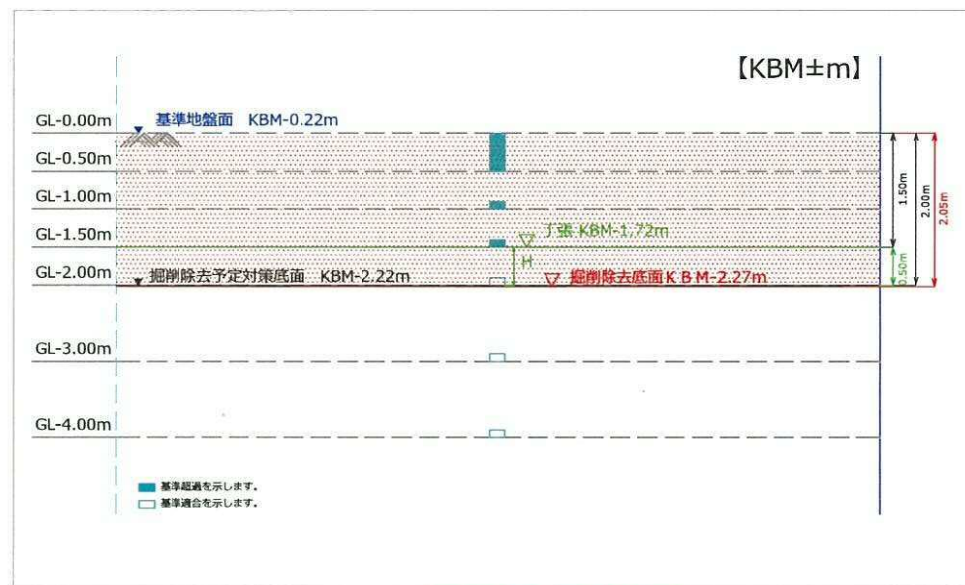
断面図

※隣接構造物等により掘削困難な為、境界より0.23m絞り込み調査を実施

測定位置	計画値	実測値
NE	0.50 m	0.57 m
SE		0.55 m
C		0.53 m
NW		0.56 m
SW		0.54 m
平均		0.55 m

掘削体積 = 34.24m² (面積) × 2.05 (高さ平均) = 70.19m³

掘削体積 埋設物体積 実施掘削体積
 70.19m³ - 4.12m³ = 66.07m³
