| 6月11日測定 | | | |
| 池袋ふれあい公園 | | | |
| (池袋2-74-1) | | | |

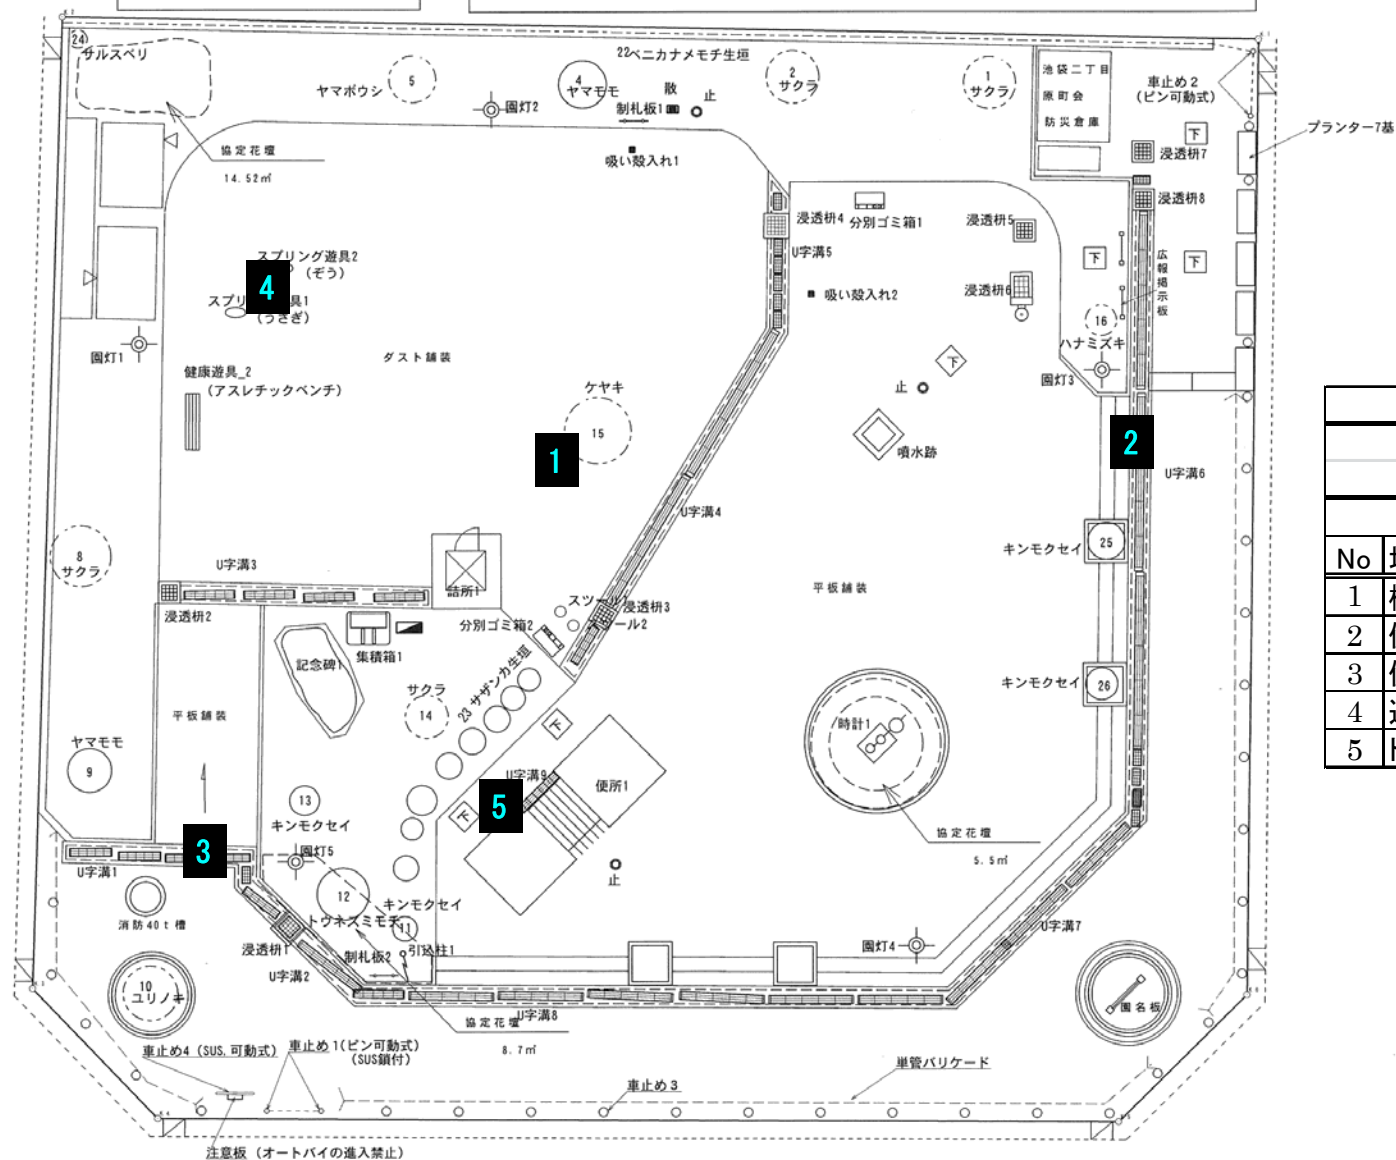
池袋ふれあい公園

| 6月11日測定 | | | |
|---|---|---|---|
| 測定地点 | | 結果(μSv/h) | |
| No | 地点概要 | 5cm | 1m |
| 1 | 樹木根元 | 0.12 | 0.10 |
| 2 | 側溝 | 0.18 | 0.11 |
| 3 | 側溝 | 0.14 | 0.10 |
| 4 | 遊具下 | 0.08 | 0.07 |
| 5 | トイレ雨どい下 | 0.14 | 0.10 |
