記入例（自立広告板）

屋外広告物安全点検報告書

広告物の各部の名称

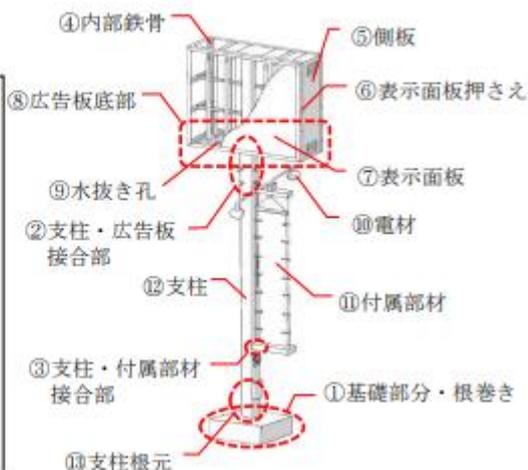
自立広告板・屋上広告板

| 上部構造: | ①以外 |
| 基礎部: | ①基礎部分・根巻き

⑬支柱根元 |

| 支持部: | ②支柱・広告板接合部

③支柱・付属部材接合部 |

| 広告板: | ④内部鉄骨

⑤側板
⑥表示面板押さえ
⑦表示面板
(⑧広告板底部)
(⑨水抜き孔) |

| 照明装置: | ⑩電材 |
| その他: | ⑪付属部材 |

※図は、一般的な構造を示したものであり、形状を特定するものではありません。

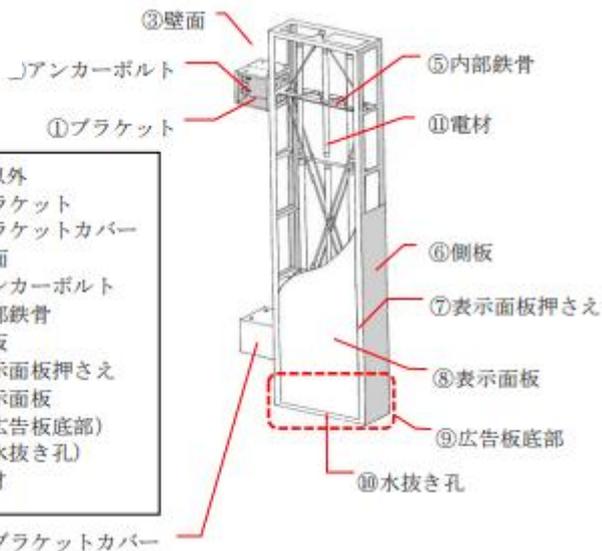
突出広告板

| 上部構造: | ③④以外 |
| 支持部: | ①ブラケット |
| 取付部: | ②ブラケットカバー

③壁面 |

| 広告板: | ④アンカーボルト

⑤内部鉄骨
⑥側板
⑦表示面板押さえ
⑧表示面板
(⑨広告板底部)
(⑩水抜き孔) |

| 照明装置: | ⑪電材 |

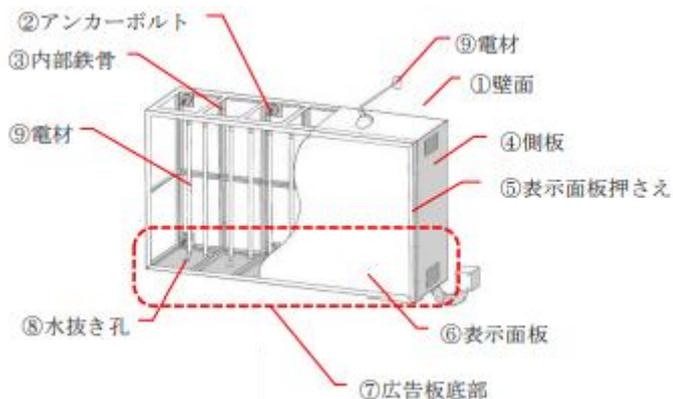
壁面広告板

| 上部構造: | ①②以外 |
| 取付部: | ①壁面 |
| 取付部: | ②アンカーボルト |
| 広告板: | ③内部鉄骨

④側板
⑤表示面板押さえ
⑥表示面板
(⑦広告板底部)
(⑧水抜き孔) |

| 照明装置: | ⑨電材 |
