(2) 駐輪場利用者アンケート調査

(3) 自転車等放置者ヒアリング調査

(4) 駐輪場利用者発生地調査

(5)劣化度調査

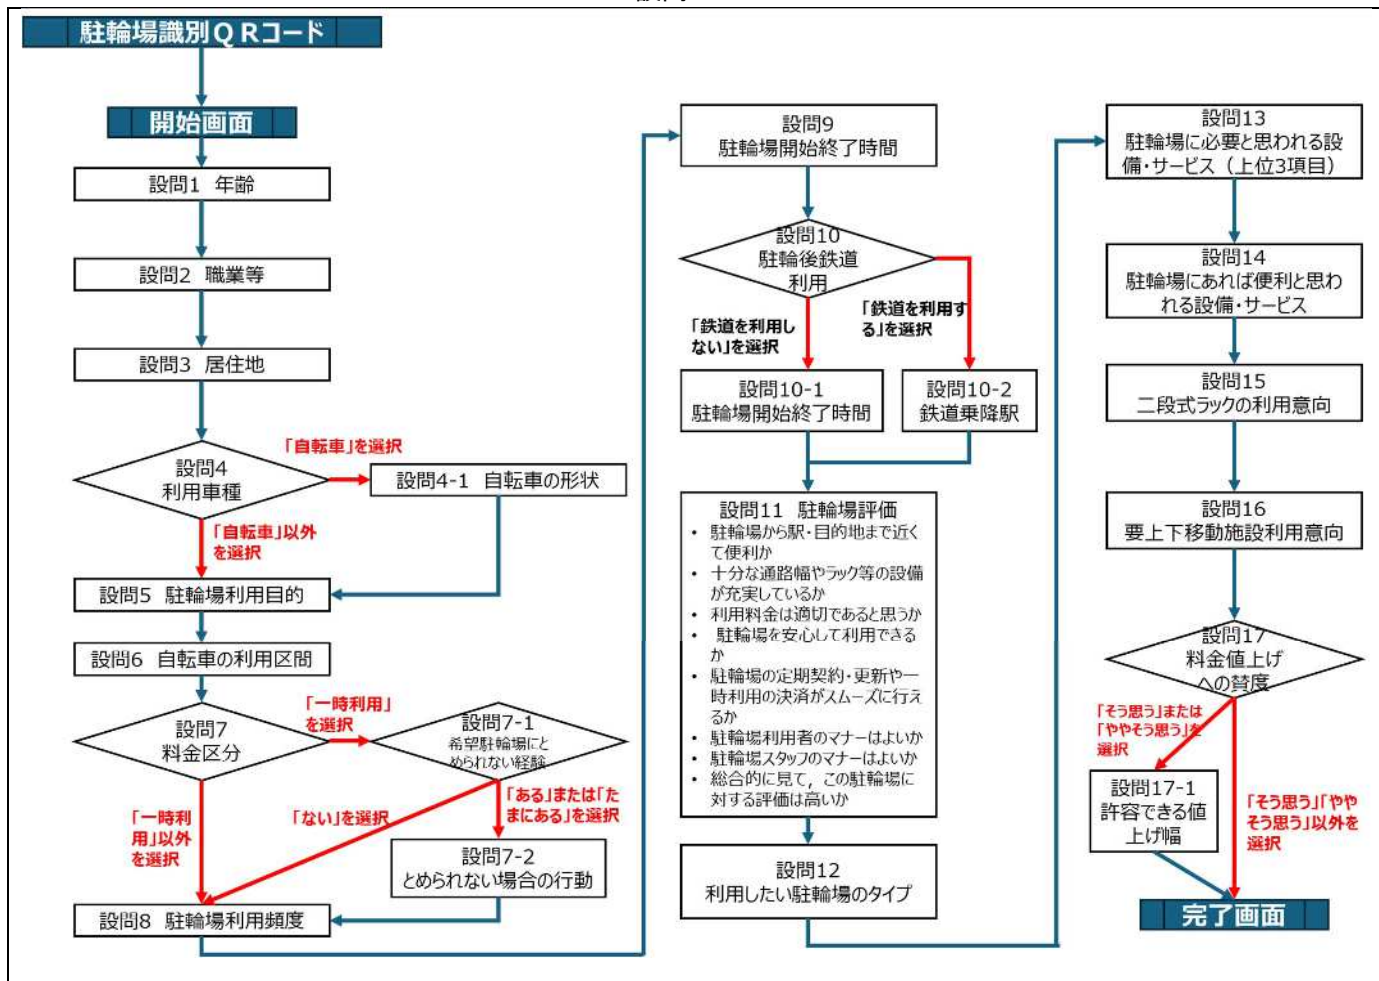
設問フロー

設問の流れは以下の通りである。
