## 第 27 号議案

豊島区文化財の登録について（文化財保護審議会への諮問）について  
上記の議案を提出する。

豊島区文化財の登録について（諮問）

## 南池袋遺跡（南池袋二丁目 C 地区第一種市街地再開発地区）で発見された 煉瓦造基礎について

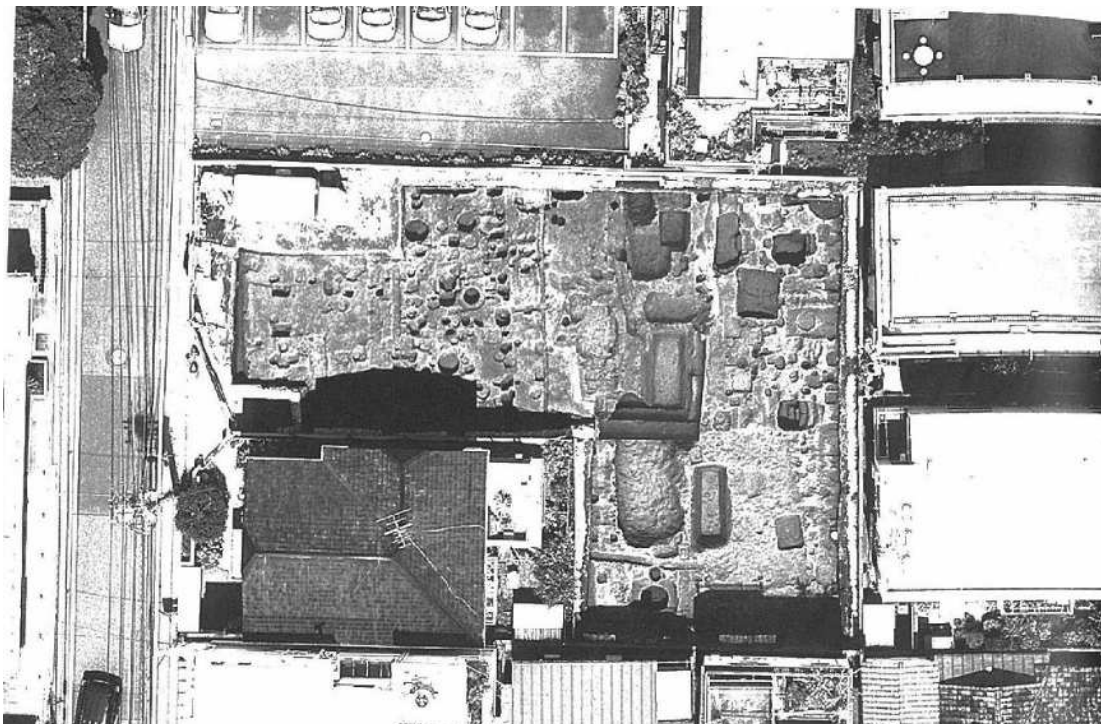
調査区全景（南から）

調査区西側では掘立柱建物跡や井戸、それに並行するようにして排水溝として使用されたと推測される溝状遺構が発見されていることから、ここには津藩藤堂家の家臣の居住空間が継続的に存在していたと推測される。すなわち、大型遺構群から出土した遺物は、本地区周辺で生活した家臣が廃棄した日用雑器であると推測される。

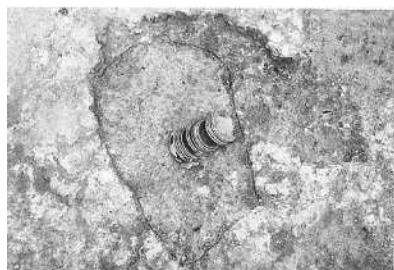
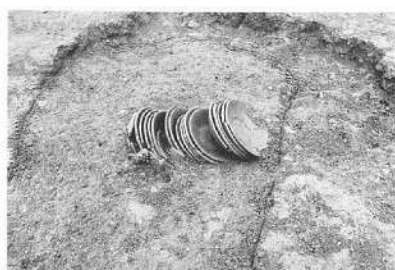
98号遺構かわらけ出土状況

桶が埋設されていたと考えられる98号遺構では、遺構上層において21個体のかかわりが重なった状態で出土し、その下層からも6個体の割れたかわらのほか、刀子などが出土している。出土したかわらは墨書や煤などはみられず、口径10cm程度の同じ大きさである。出土状況から、儀礼の一環で意図して埋められた可能性も考えることができ、近世の儀礼行為を示した貴重な事例に位置づけられる。

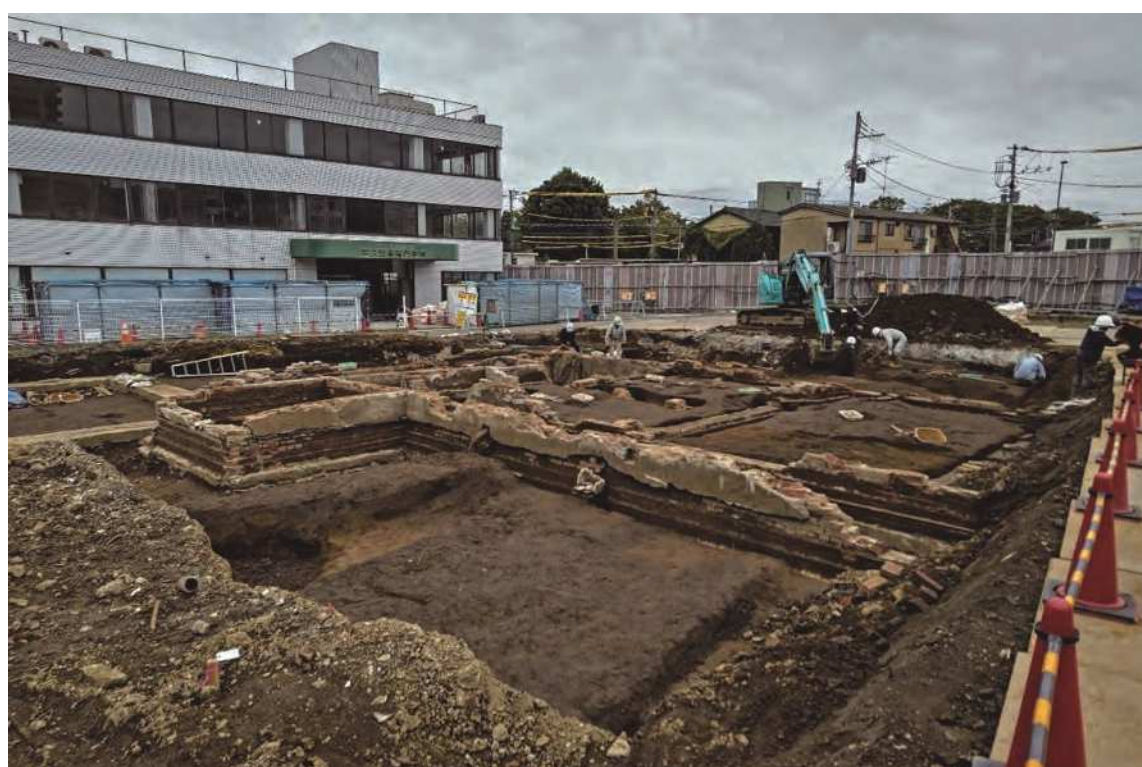
図5 煉瓦造基礎検出状況(北西から)

- ・表土層は、アスファルト舗装と砕石、煉瓦を大量に含む瓦礫層であった。アスファルト舗装の直下に煉瓦造基礎の上端があり、基礎の内部に瓦礫が充填されている状態であった。
- ・図面の整理を行った結果西側の既調査部分で発見された煉瓦造の便所遺構がこの建物の一部であることが判明（図 10）

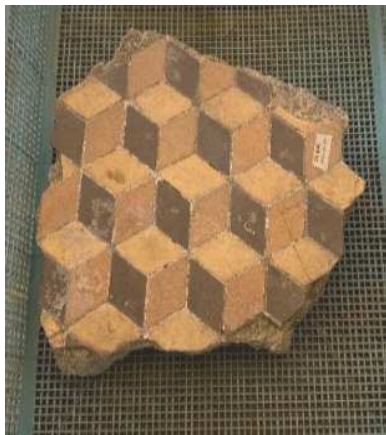
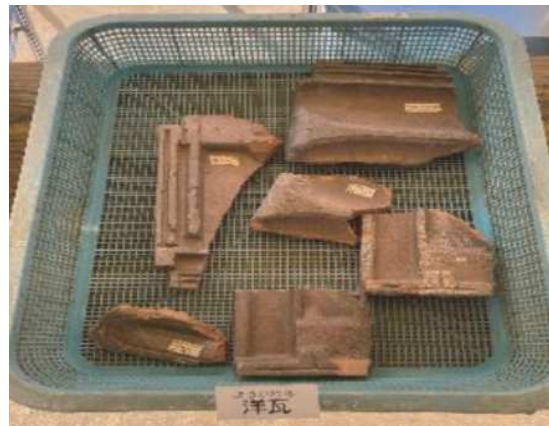
図9 建物に伴うと推定される出土遺物  
(左；タイル 右；西洋瓦)

- ・出土遺物から屋根は赤褐色の西洋瓦で葺かれていたと推定できる。
- ・白色と茶色のひし形のタイルが出土。床に貼られていたと考えられる。

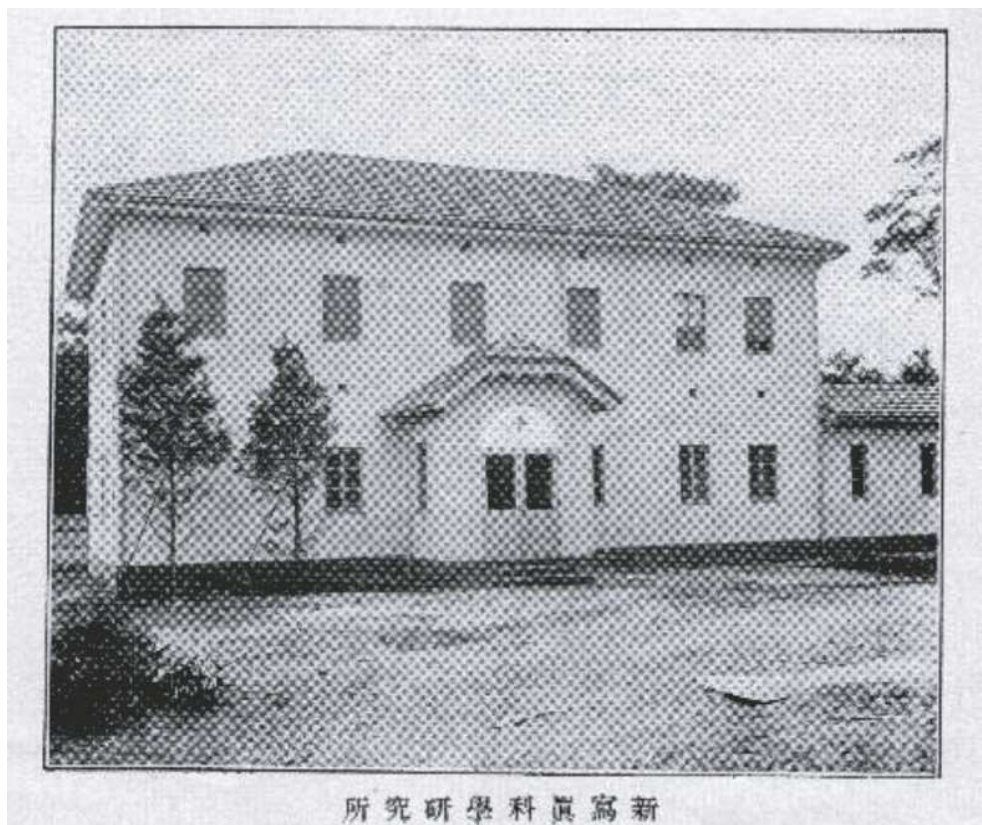
図10 煉瓦造基礎の建物外観（新写真科学研究所）  
(東洋乾板株式会社 1927『東洋乾板ニュース第2号』)

- ・建物は木造の可能性が高い（内田先生のご指摘による）。
- ・屋根は寄棟である。（『乾板ニュース 2』、国土地理院空撮写真）

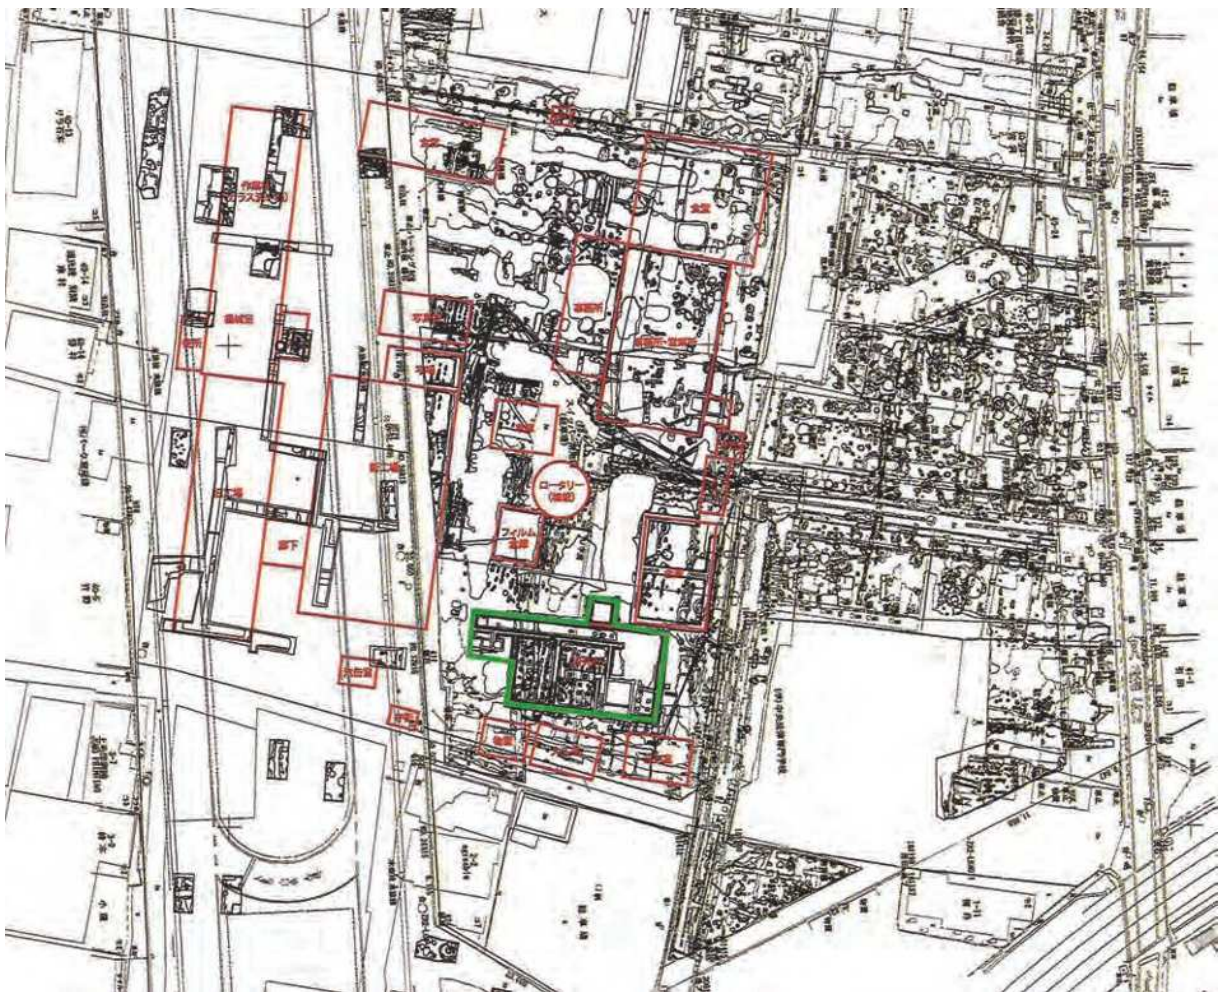
図 11 東洋乾板建物配置復元図

- ・発見された場所は、高橋慎二郎という写真技師によって 1919（大正 8）年に設立された東洋乾板株式会社の敷地にあたる。
- ・東洋乾板株式会社は国産ガラス乾板製造の草分けであり、質の良い水を得られたためこの場所に創業したという（富士写真フィルム株式会社 1960 『創業 25 年の歩み』）
- ・1934（昭和 9）年に創設された富士写真フィルム株式会社に同年に吸収合併され、この敷地は同社の雑司が谷工場となる。1947（昭和 22）年までロールフィルムや 16 ミリ映画の現像を行うなどして存続した。（富士写真フィルム株式会社 1960）
- ・発見された建物基礎は、当時の絵図などによれば「研究棟」の位置にあたる。研究棟は 1927（昭和 2 年）竣工。（豊島区立郷土資料館 1994 『町工場の履歴書』、東洋乾板株式会社 1927 『東洋乾板ニュース 第 2 号』）
- ・この研究棟が立つ前の 1926 年、商工省から奨励金を交付され、研究設備を整備したとされる。（富士写真フィルム HP）
- ・1947 年以後、この場所は事務所や学校に利用されたが、昭和 40 年代後半には廃墟となり近所の子供たちの肝試し会場となっていた。（豊島区立郷土資料館 1994）
- ・昭和 50 年度住宅地図（株式会社ゼンリン発行）によれば、煉瓦造基礎とコンクリート造基礎の位置に「日本資材 K・K」「倉庫」の記載あり。
- ・国土地理院の空撮写真では、1975（昭和 50）年撮影では当該地に建物が見えるが、1984（昭和 59）年の写真では建物がなくなり駐車場となっている。このころに解体されたことが分かる。（国土地理院 HP）
