池袋本町公園

5月8日測定			
池袋本町公園			
（池袋本町1-27-1）			
測定地点		結果（μSv/h）	
No	地点概要	5cm	1m
1	雨水ます	0.22	0.09
2	側溝	0.15	0.09
3	雨水ます	0.12	0.09
4	植込み	0.17	0.10
5	側溝	0.14	0.09
6	すべり台降り口	0.05	0.06
7	ブランコ下	0.10	0.08
8	植込み	0.13	0.09

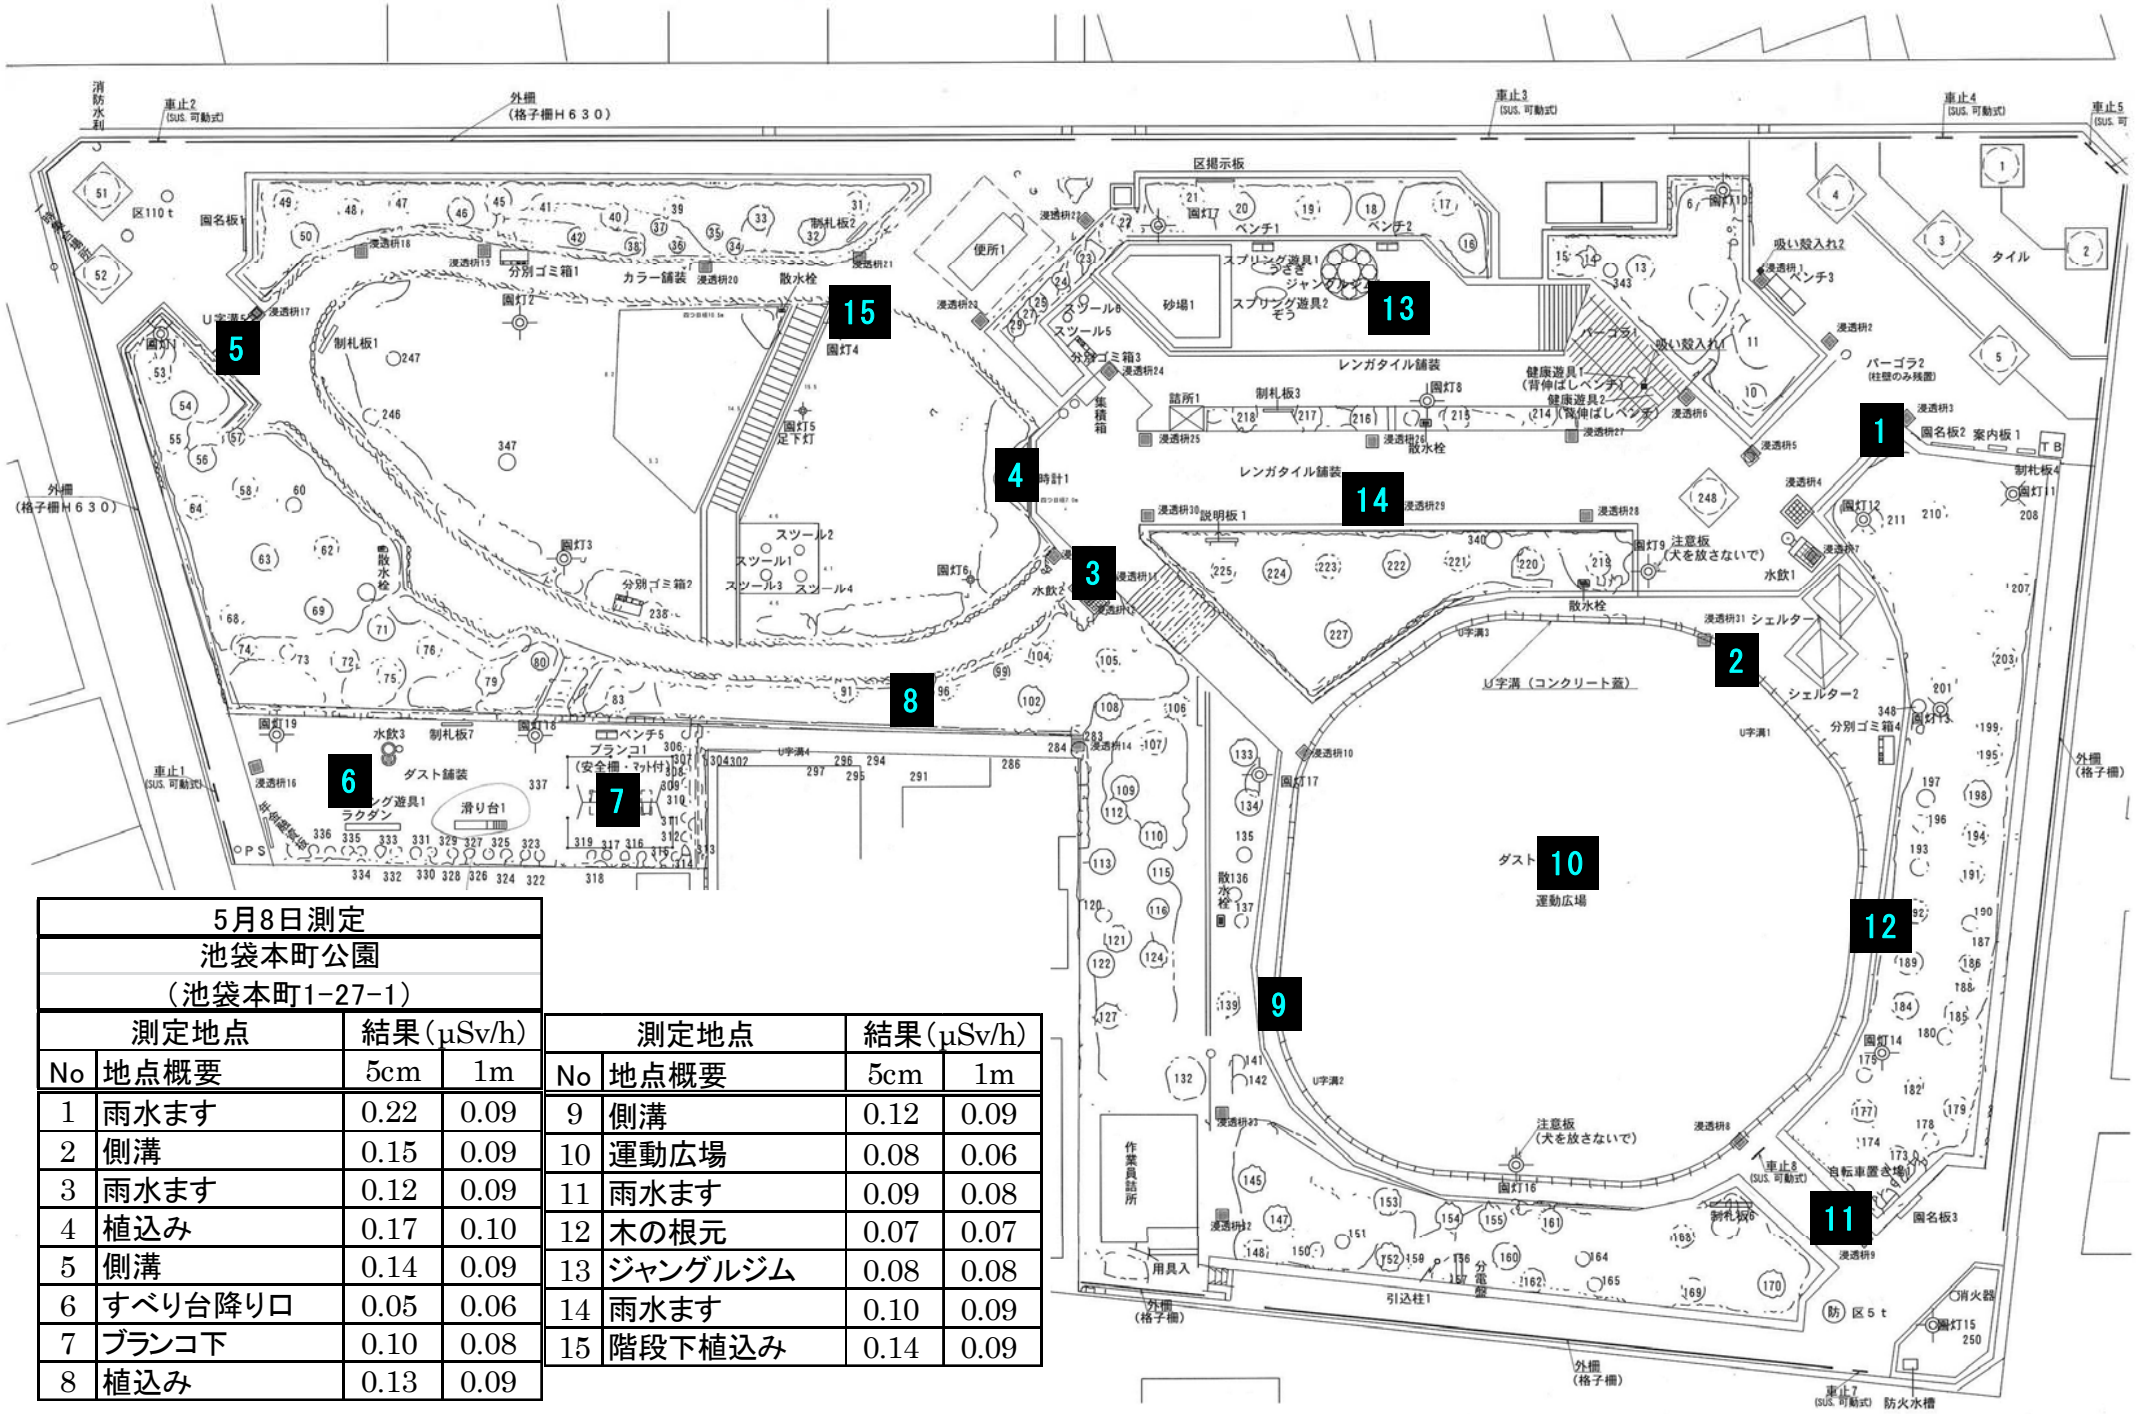
測定地点		結果（μSv/h）	
No	地点概要	5cm	1m
9	側溝	0.12	0.09
10	運動広場	0.08	0.06
11	雨水ます	0.09	0.08
12	木の根元	0.07	0.07
13	ジャングルジム	0.08	0.08
14	雨水ます	0.10	0.09
15	階段下植込み	0.14	0.09
