# 千早二丁目児童遊園

豊島区立千早社会教育会館

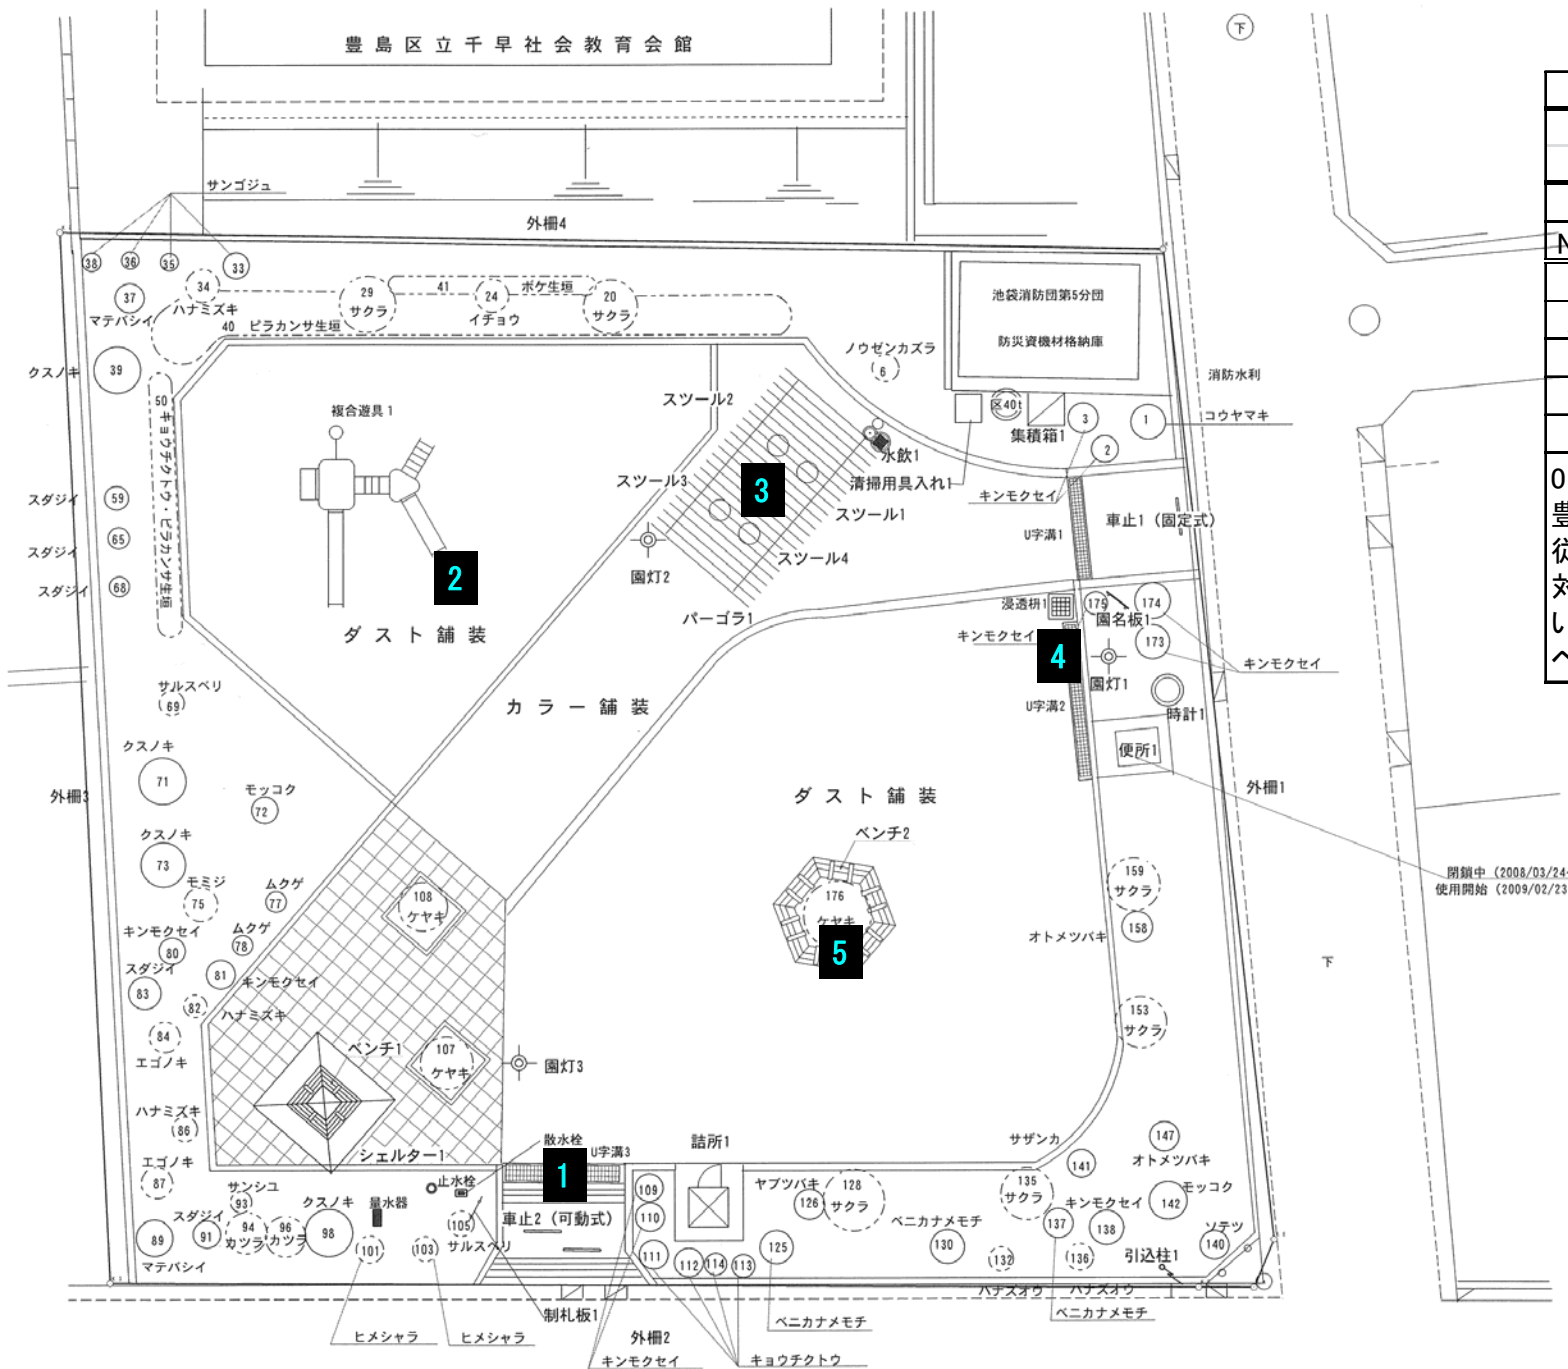
5月14日測定			
千早二丁目児童遊園 (千早2-35-15)			
測定地点		結果 (μSv/h)	
No	地点概要	5cm	1m
1	側溝	0.09	0.09
2	すべり台降り口	0.11	0.09
3	パーゴラ下	0.10	0.09
4	側溝	0.12	0.09
5	樹木根元	0.23	0.10

0.23 μSv/h以上の場所については、豊島区放射性物質対策ガイドラインに従い、対応を実施する。対応の結果については、「局所的に高い値を計測した場所に関する対応」のページをご覧ください。
