長崎公園

6月27日測定

(長崎3-25-15)

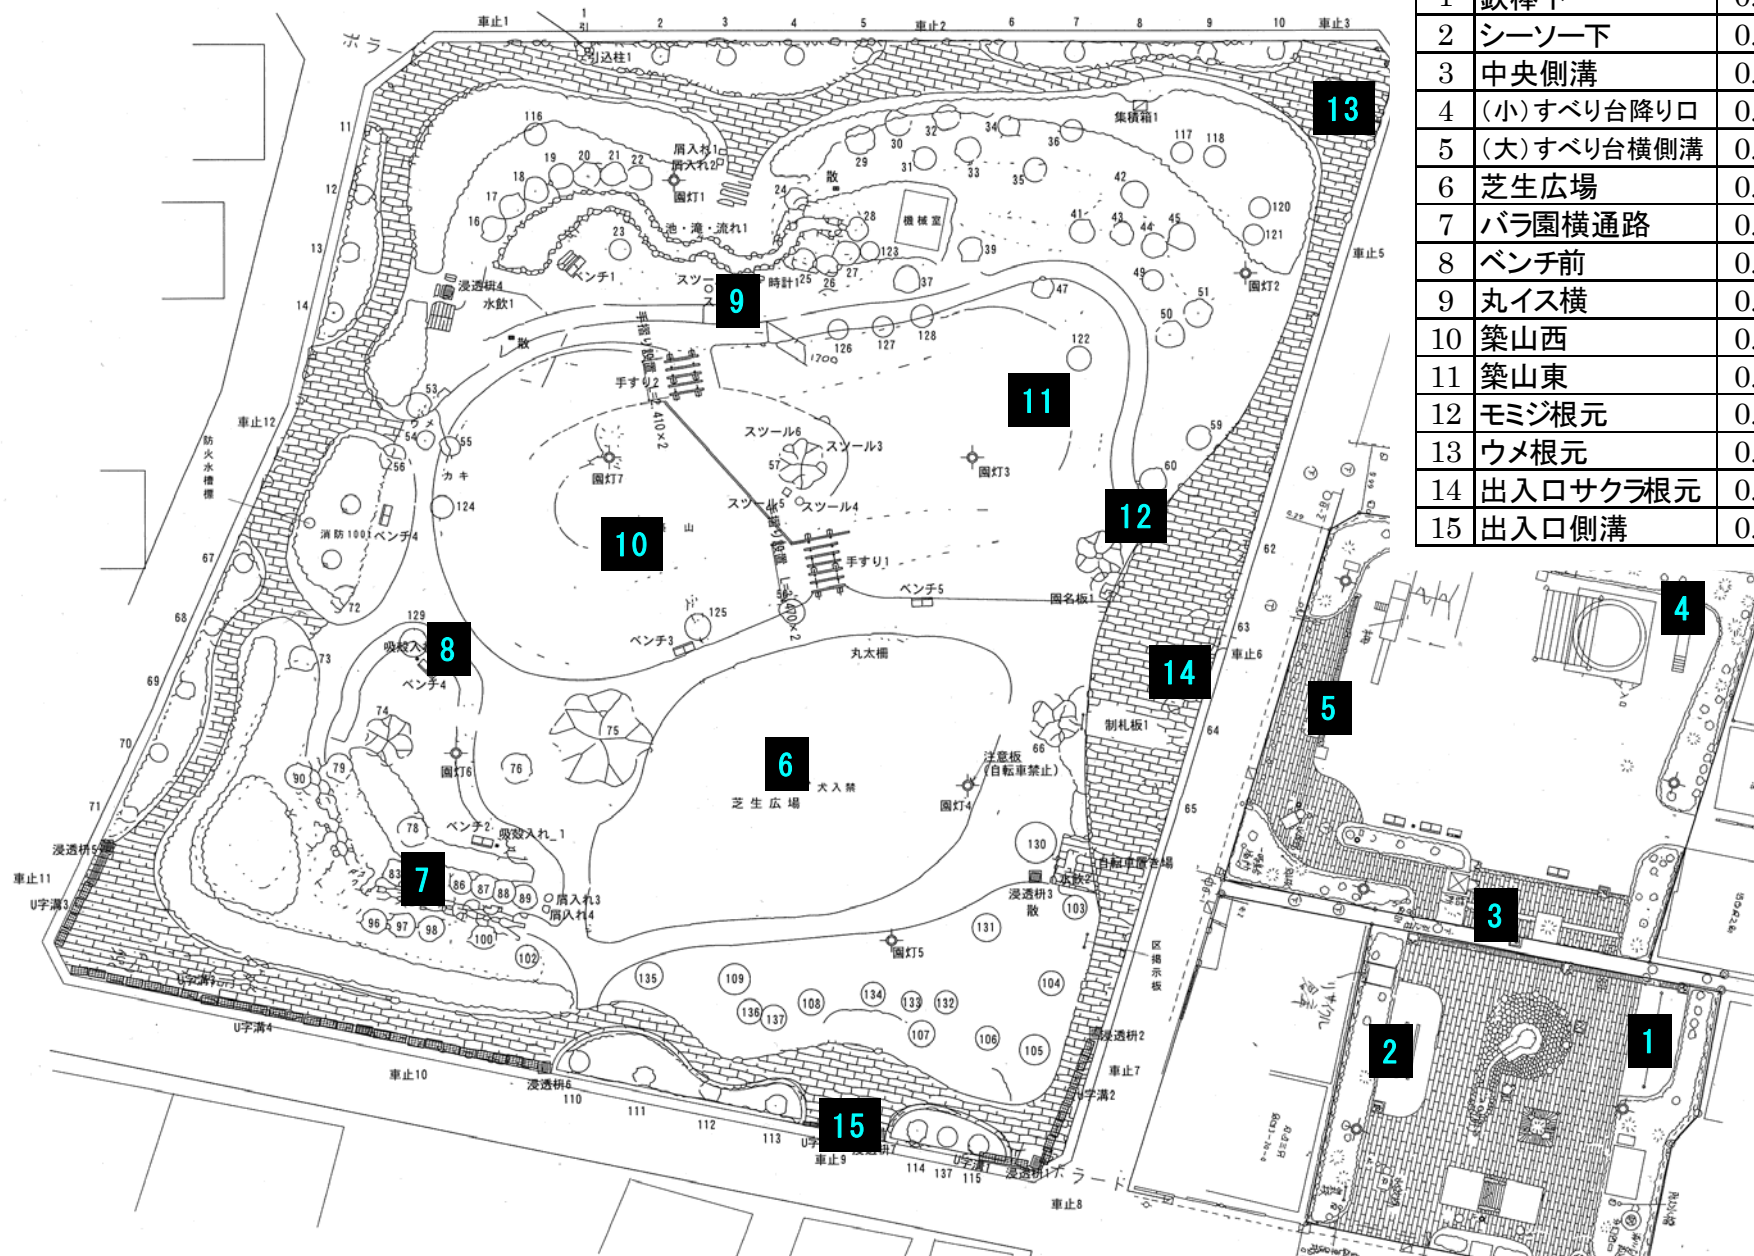
測定地点		結果(μSv/h)	
No	地点概要	5cm	1m
1	鉄棒下	0.09	0.07
2	シーソー下	0.10	0.07
3	中央側溝	0.09	0.07
4	(小)すべり台降り口	0.08	0.06
5	(大)すべり台横側溝	0.07	0.08
6	芝生広場	0.06	0.06
7	バラ園横通路	0.08	0.06
8	ベンチ前	0.09	0.06
9	丸イス横	0.07	0.06
10	築山西	0.06	0.06
11	築山東	0.09	0.07
12	モミジ根元	0.09	0.07
13	ウメ根元	0.09	0.09
14	出入口サクラ根元	0.07	0.07
15	出入口側溝	0.11	0.09
