# 巢鴨四丁目第2児童遊園

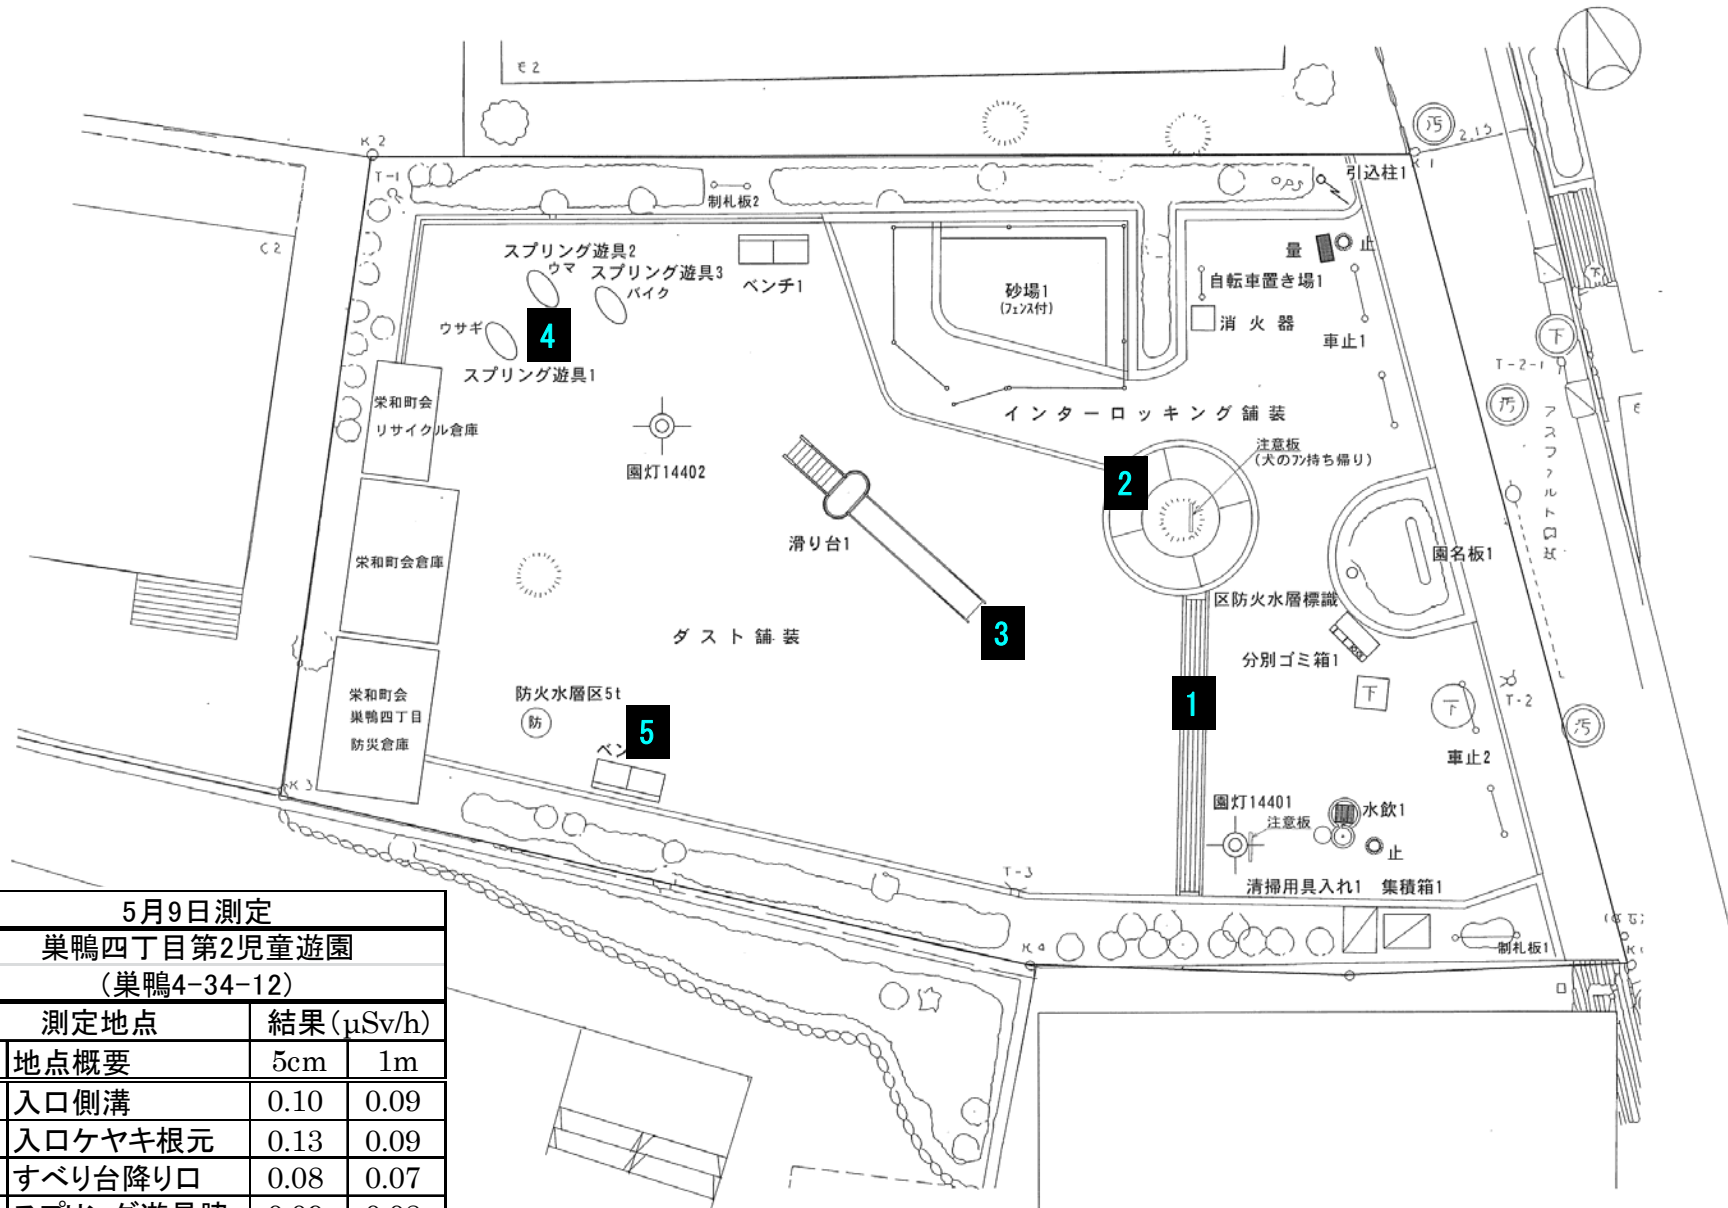
5月9日測定			
巢鴨四丁目第2児童遊園 (巢鴨4-34-12)			
測定地点		結果(μSv/h)	
No	地点概要	5cm	1m
1	入口側溝	0.10	0.09
2	入口ケヤキ根元	0.13	0.09
3	すべり台降り口	0.08	0.07
4	スプリング遊具脇	0.09	0.08
5	倉庫前ベンチ脇	0.07	0.07
