千早フラワー公園

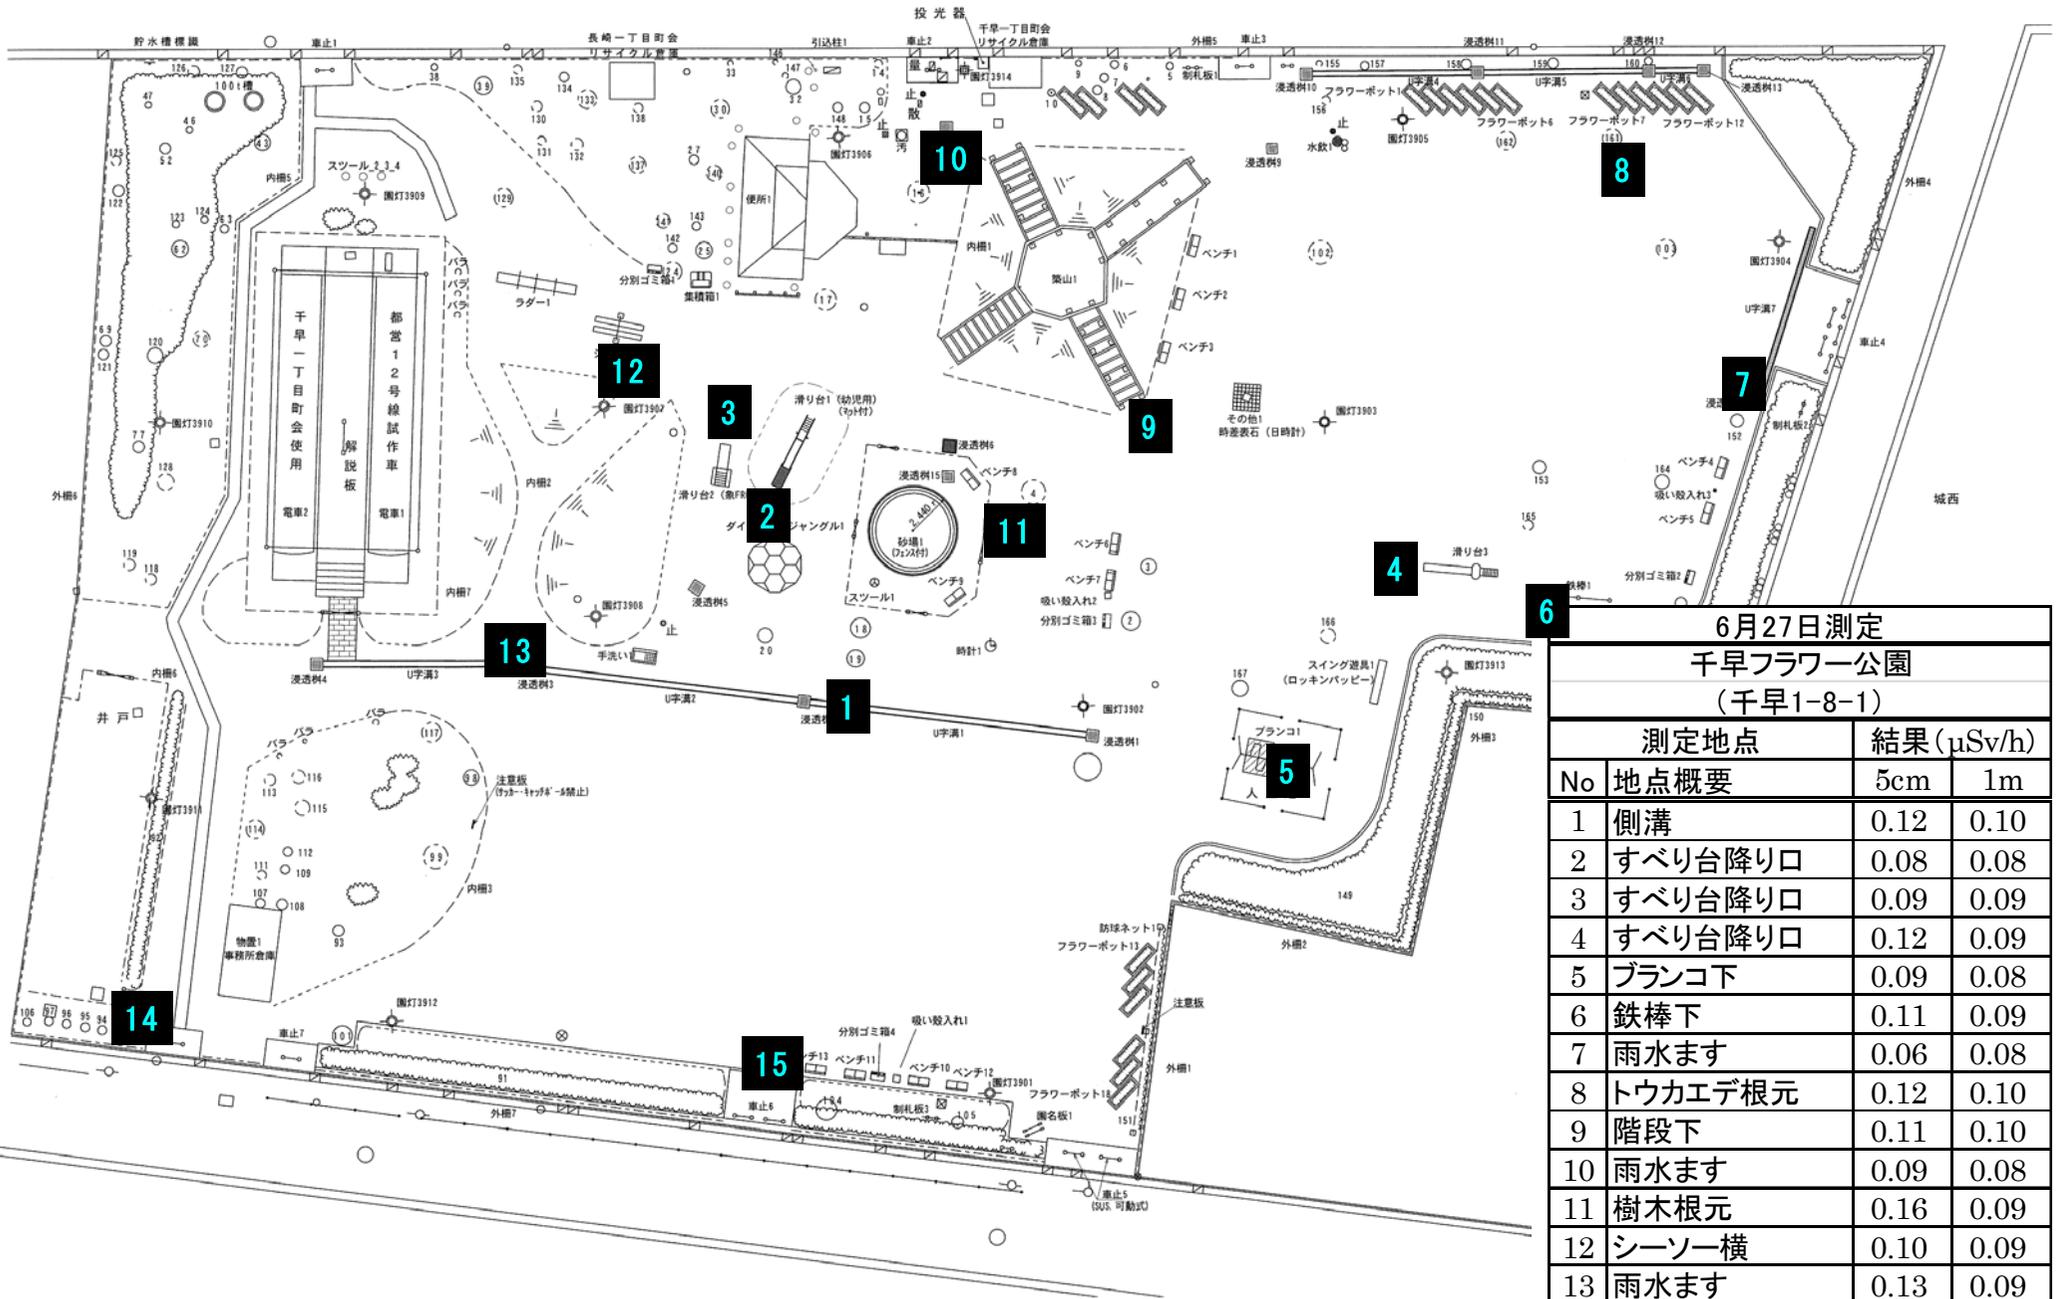
6月27日測定 千早フラワー公園 (千早1-8-1)			
測定地点		結果 (μSv/h)	
No	地点概要	5cm	1m
1	側溝	0.12	0.10
2	すべり台降り口	0.08	0.08
3	すべり台降り口	0.09	0.09
4	すべり台降り口	0.12	0.09
5	プランコ下	0.09	0.08
6	鉄棒下	0.11	0.09
7	雨水ます	0.06	0.08
8	トウカエデ根元	0.12	0.10
9	階段下	0.11	0.10
10	雨水ます	0.09	0.08
11	樹木根元	0.16	0.09
12	シーソー横	0.10	0.09
13	雨水ます	0.13	0.09
14	キンモクセイ根元	0.17	0.08
15	ベンチ横	0.11	0.07
