# 要町1丁目広場

| 6月13日測定 | | | |
| 要町一丁目広場仮児童遊園 | | | |
| (要町1-42-7) | | | |

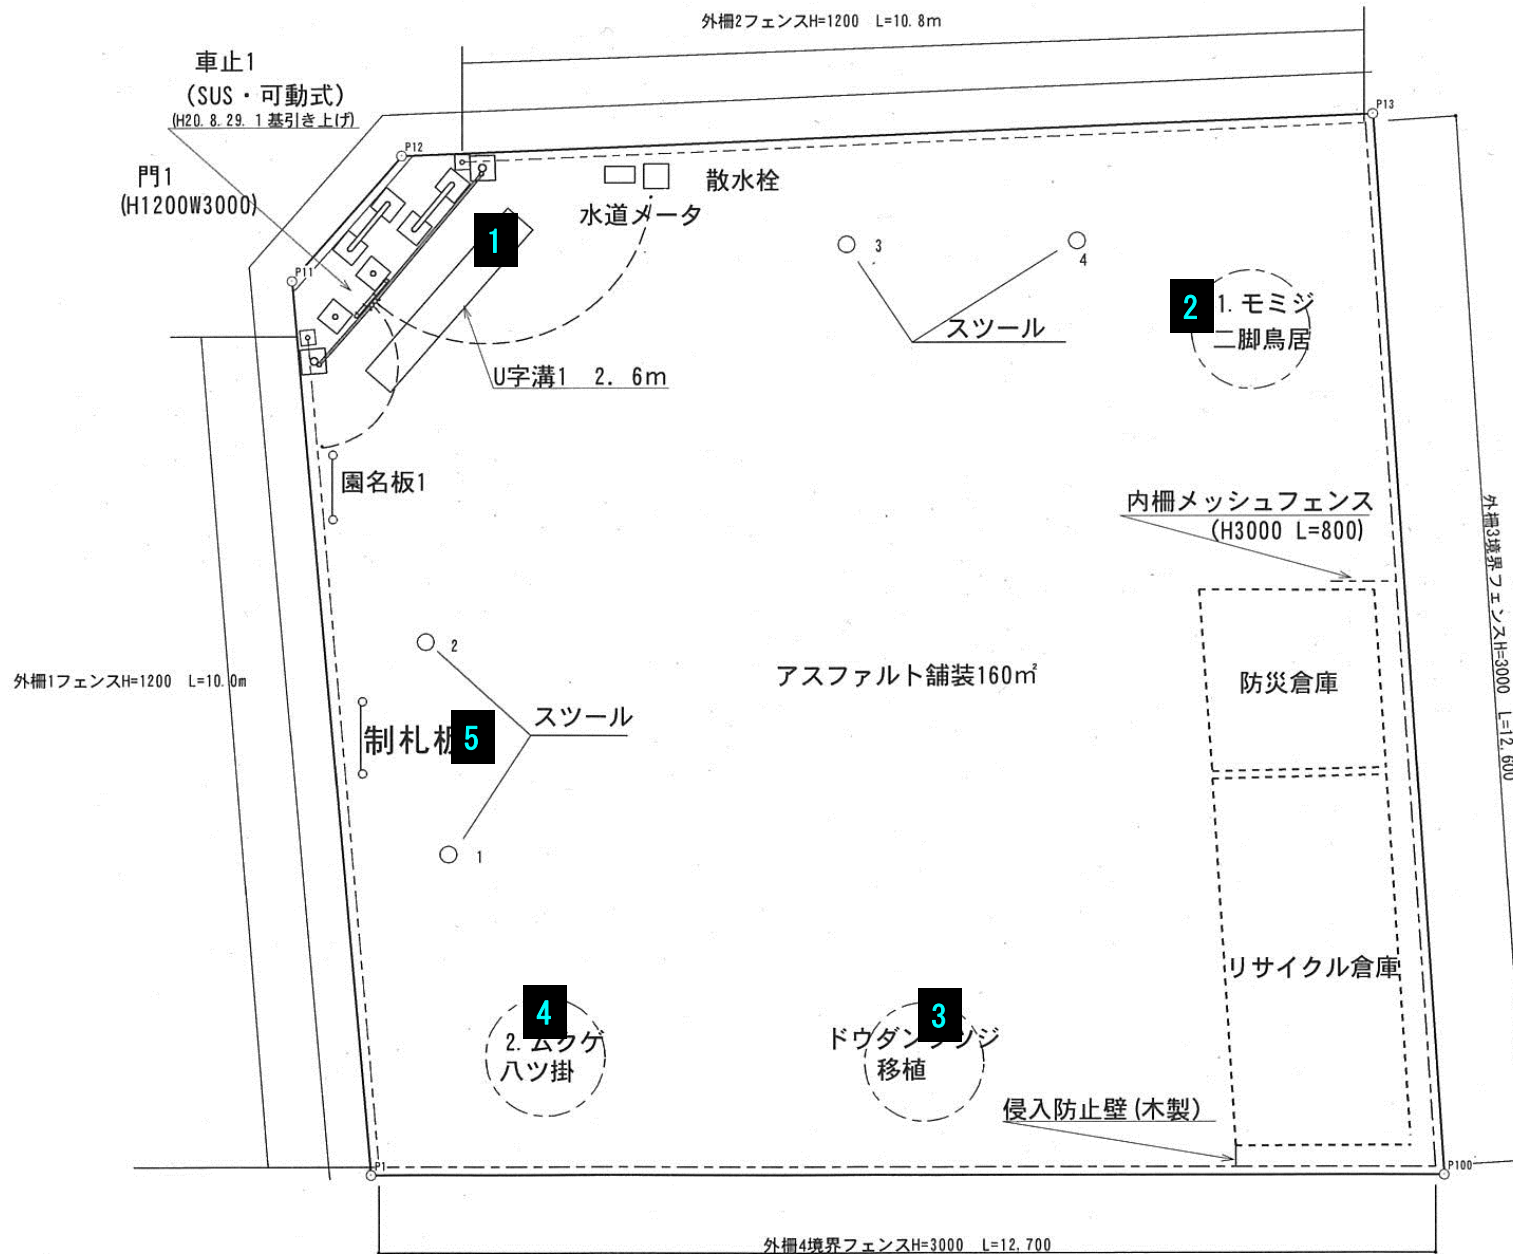
| 6月13日測定 | | | |
|---|---|---|---|
| 測定地点 | | 結果(μSv/h) | |
| No | 地点概要 | 5cm | 1m |
| 1 | 出入口側溝 | 0.10 | 0.11 |
| 2 | モミジ根元 | 0.11 | 0.11 |
| 3 | ドウダンツツジ根元 | 0.09 | 0.11 |
| 4 | ムクゲ根元 | 0.12 | 0.12 |
| 5 | 丸イス横 | 0.17 | 0.13 |
